Vervanging schroefas afdichting Albin 25, een DHZ klusje ?

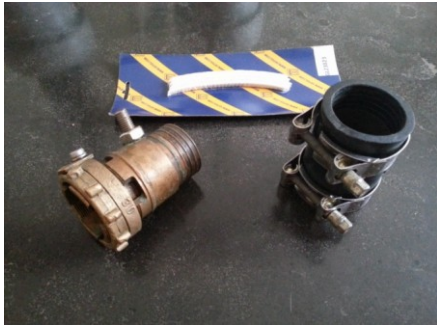
vervangen zijn. In mijn boot zat een VETUS schroefasafdichting (zie foto) in 1999 geplaatst door de vorige eigenaar in combinatie met een nieuwe 30 mm schroefas. Deze voldeed op zich prima, alhoewel een vetkoord afsluiting op een watergesmeerde schroefas een bijzondere is.

De oude Vetus seal

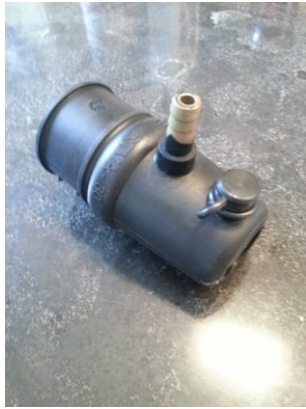
De Radice seal

Oplossing het monteren van een VOLVO Seal (rubberen watergesmeerde flexibele afdichting) echter wilde ik een uitvoering met een "buitenwater" aansluiting zodat ik voldoende water heb voor het rubberen binnenlager. Kennelijk is een VOLVO Seal niet te krijgen met een "buitenwater" aansluiting, Klaas Mulder te Zaandam adviseerde mij een RADICE Seal 30 mm. Deze heeft een dubbele afdichtingslip en de noodzakelijke watertoevoer aansluiting.

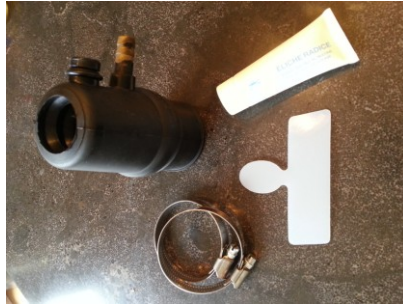
Geleverd incl. slangklemmen,
tube siliconen vet en beschermingslip.

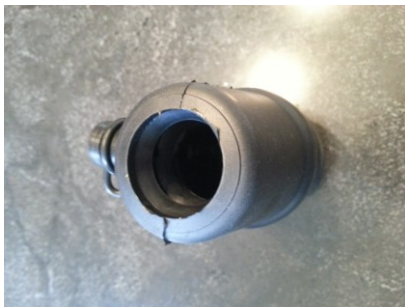
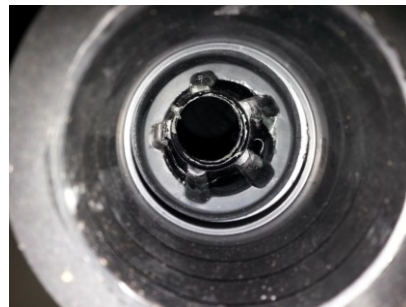
De RADICE Seal 30 mm is leverbaar in twee diam. aansluitingen schroefaszijde 45 en 48 mm. De ingelamineerde schroefaskoker in mijn Albin 25 (de originele) heeft een kleinere diameter. Gelukkig heb ik voor de bevestiging van het binnenste rubberlager al een verloopstuk moeten laten maken en deze had een buiten diameter van 45 mm!

De RADICE Seal heeft ook nog aan de binnenzijde een "watergesmeerd" lager dit zorgt ervoor dat de twee seallippen keurig in lijn blijven met de schroefas en heeft verder geen ondersteunende functie.

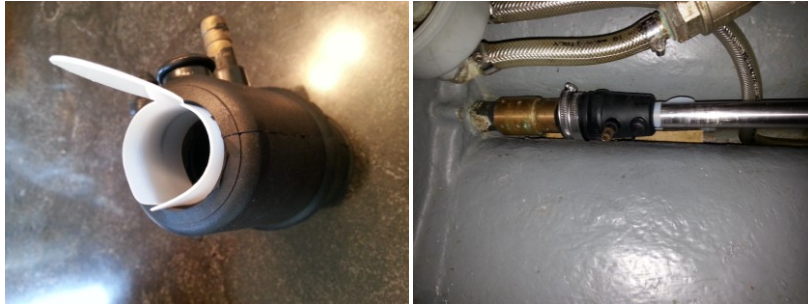
De in de RADICE Seal afdichtingslippen als het ingebouwde water gesmeerde lager ingevet met vaseline en voorzien van meegeleverde "beschermingslip"

De beschermingslip aan gebracht De seal voorzichtig op de as geschoven

Deze voorzichtig op de 30 mm as geschoven, dit gaat vrij makkelijk. Niet vergeten van de te voren de twee meegeleverde slangklemmen er op te schuiven.

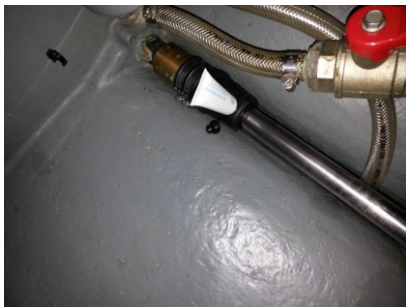
Na het vastzetten van de slangklemmen het "kamertje" tussen de twee lipseals gevuld met het meegeleverde siliconenvet. Daarna rustig geprobeerde de schroefas te draaien en dat ging prima.

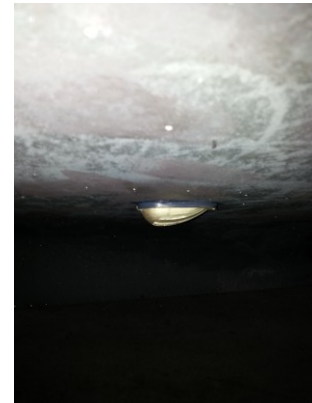
Montage van waterschepje, let op deze is zodanig gemonteerd dat er een "scheppende" functie ontstaat. Hierdoor is er wat meer waterdruk in de aanvoer tijdens het varen.

Uiteraard vastgezet met voldoende kit, deze in eerste instantie "los" vastgezet en pas goed vast gezet na het drogen van de kit. Als je hem gelijk vast zet druk je alle kit weg en dat is nu juist niet de bedoeling.

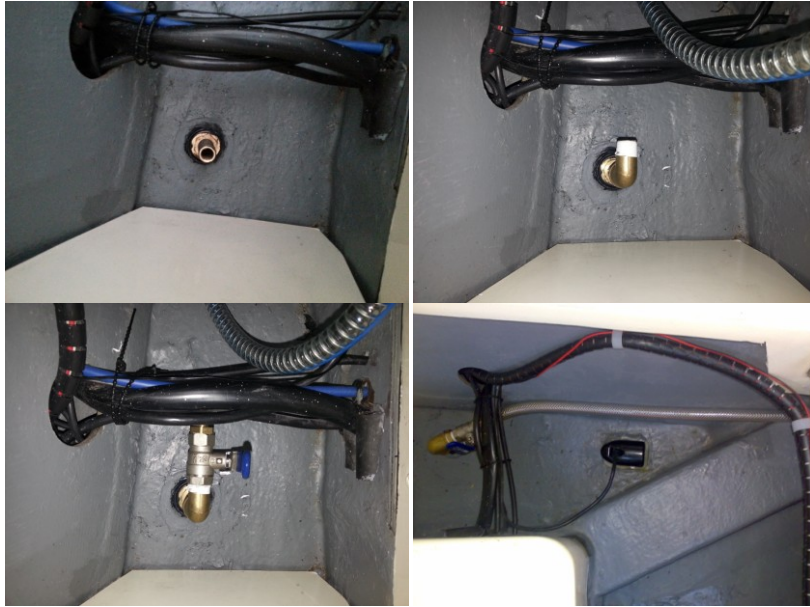
De montage van het knietje/kraan/slangtule gedaan met het bekende teflontape. Je hebt hiervoor o inmiddels ook hele mooie "afdichtingskitten" voor, dat is wat makkelijker.

Het teflon tape altijd aanbrengen/wikkelen in de vastdraai richting , niet te veel en niet te weinig...

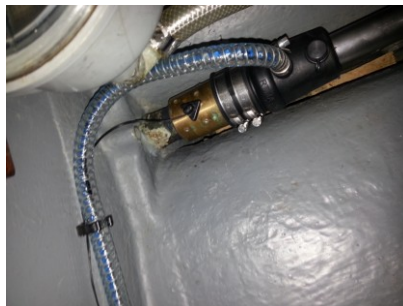
Als laatste het bevestigen van de gewapende slang aan de kraan en de RADICE Seal.

En klaar is Kees.
