Nieuwe schroefas voor de Jellianne

In 1993 is door één van de vorige eigenaren de hele voortstuwingsinstallatie van de Jellianne vernieuwd.

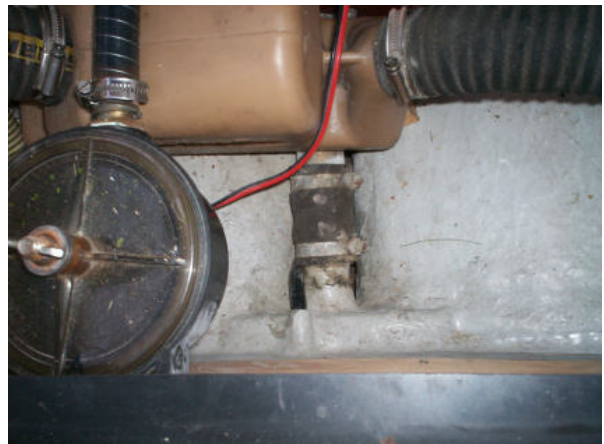
foto 3: Aansluiting op schroefaskoker.

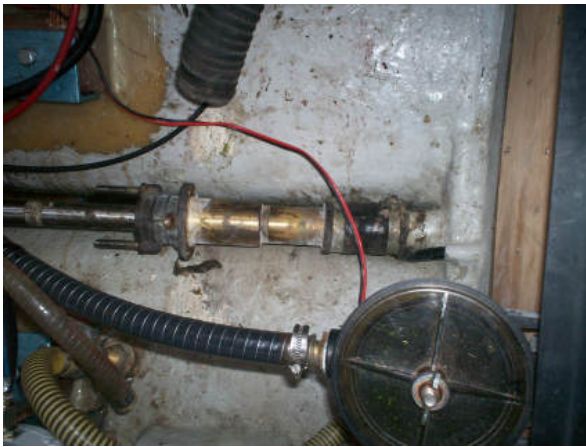
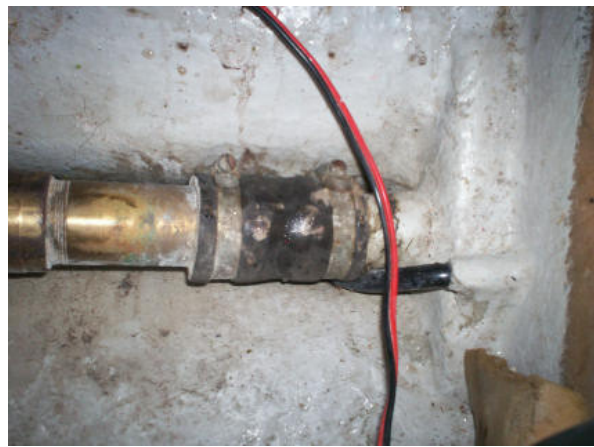
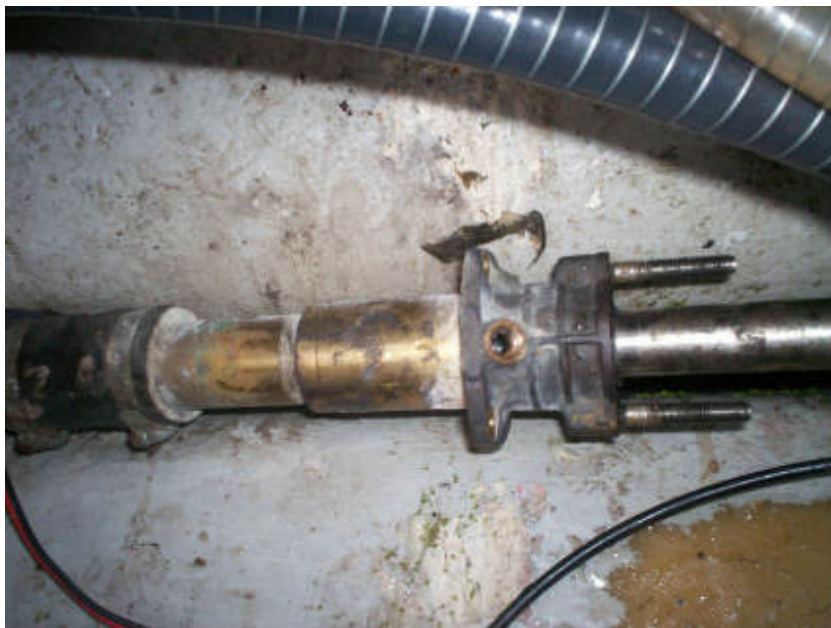
foto 4 – 5 en 6: Alle aanpassingen om een as van 30 mm passend te maken voor deze schroefaskoker.

- Het nieuwe schroefaslager voor een 30mm as bleek niet te passen in de bestaande constructie. Van de buitenkant is over een lengte van ongeveer 5 cm. een kleinstukje afgedraaid om hem in de schroefaskoker te kunnen laten vallen.
- De constructie van de afdichtingsseal voor een schroefas voor een 30 mm as past niet op de bestaande schroefaskoker. Hier is in het verleden een verloopstuk voor gemaakt. Daar de constructie nu iets anders is, hebben we hiervoor weer een nieuw verloopstuk gemaakt.
-

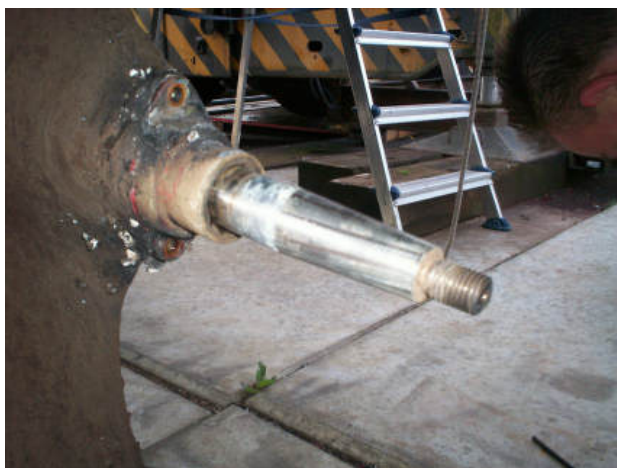
- Achterlager was uitgehard en versleten.
- Schroefas was heel erg ingesleten bij het achterlager en bij de schroefaspakkingbus.
- Keerkoppeling was aan revisie toe.
- Motorsteunen waren nog in uitstekende staat.

foto 7: Oud schroefaslager.

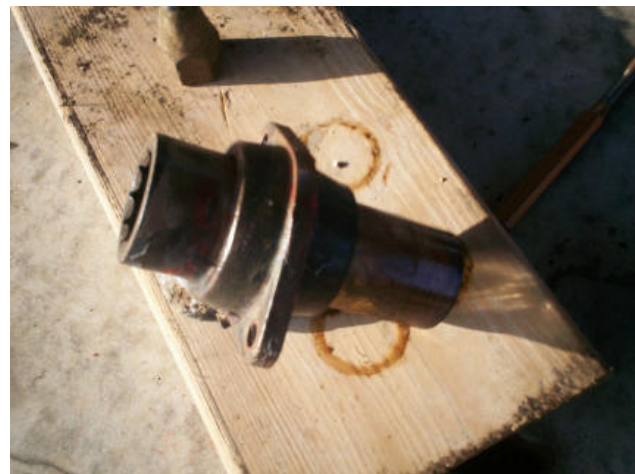
foto 8: Oud schroefaslager gedemonteerd.

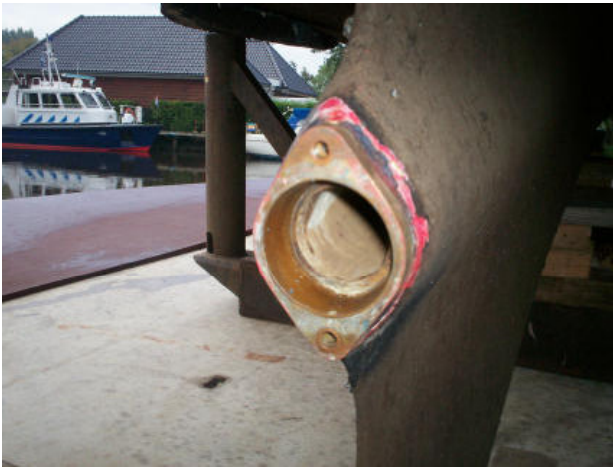
foto 9: Buitenzijde schroefaskoker.

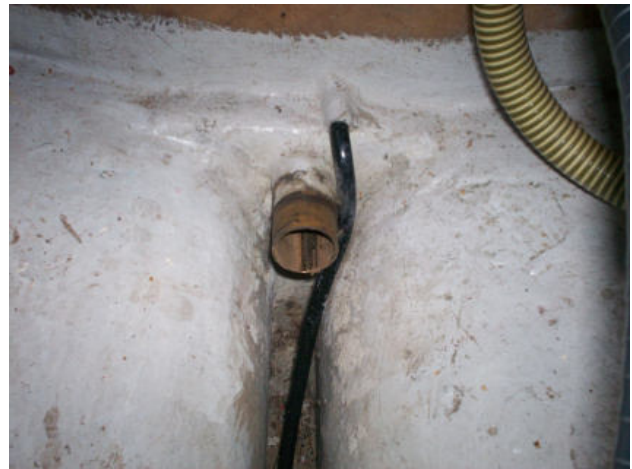
foto 10: Binnenzijde schroefaskoker.

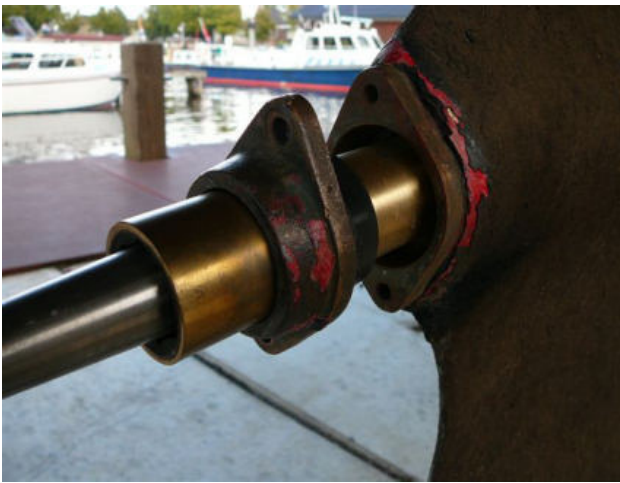
foto 11: Het nieuwe achter schroefaslager.

- Oude schroefas verwijderd en vervangen door een geheel nieuw watergesmeerd schroefassysteem van Vetus. Daar de oude schroefas 30 mm was hebben we ook hier weer voor gekozen. Het bleek dat het oude schroefassysteem ook van Vetus was, maar wel 25 jaar oud. Hoe dit kan is mij nog een raadsel.
- Nieuw achterlager geplaatst.

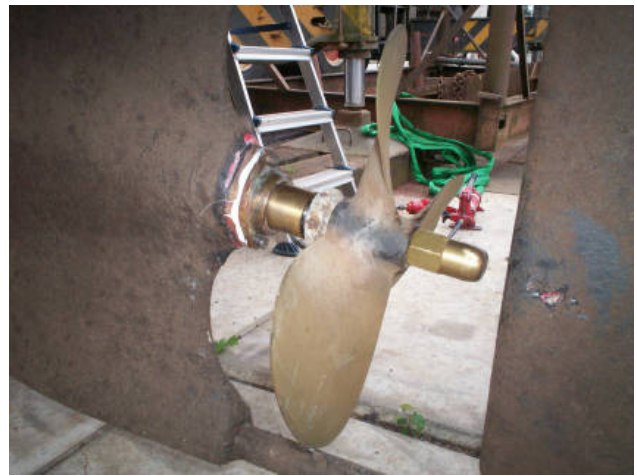
foto 12: Het achterlager aangebracht.

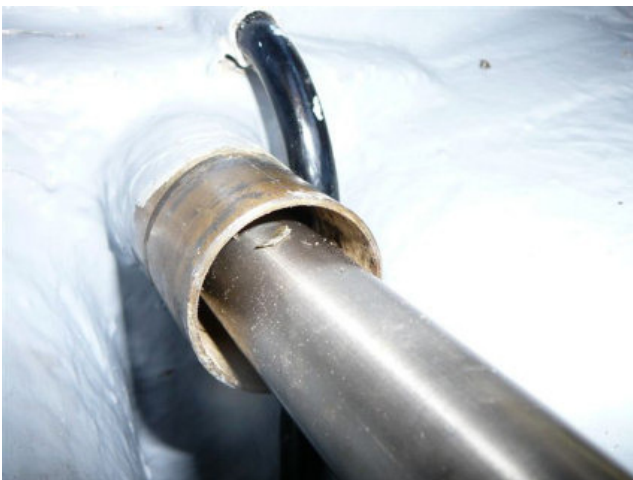
In het geval van een as van 25 mm, dus de oorspronkelijke as, is de ruimte die hij heeft in de bestaande ingelamineerde schroefaskoker groter dan van een as met de diameter van 30mm.

Met resultaat dat een 30 mm as de wand van de schroefaskoker veel eerder raakt. Dan hebben we het nog niet over als de lagering is versleten.

foto 13: Binnenzijde schroefaskoker met 30mm.schroefas.

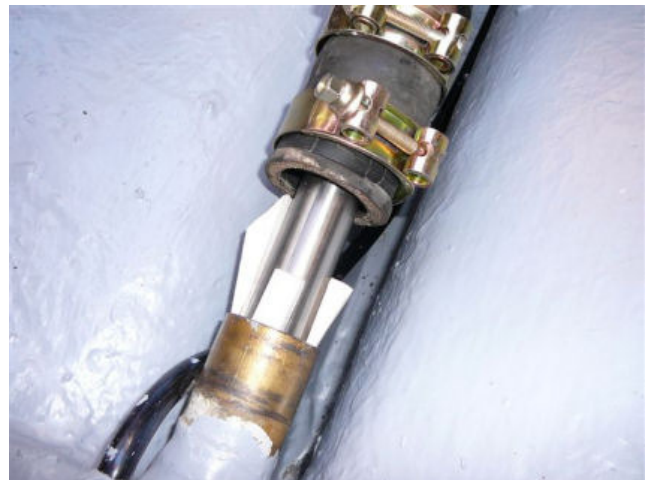
foto 14: Het centreren van de schroefas in de koker.

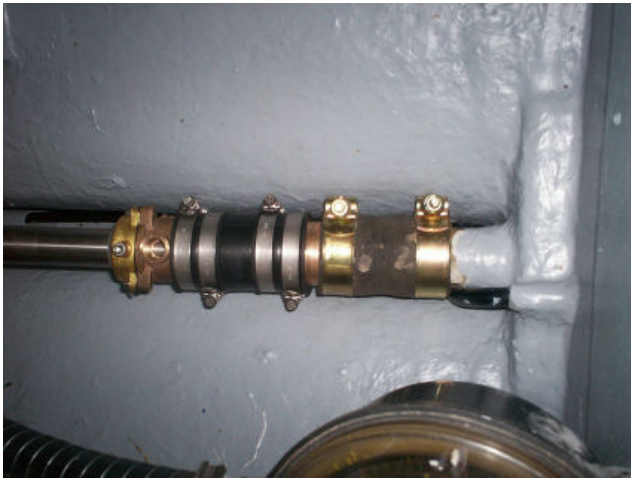
foto 15: De gehele nieuwe installatie

- We hebben nu een derde lager in het systeem geplaatst. Dit om weer te voldoen aan de berekening van minimale en maximale afstand tussen lagers. Dit nieuwe lager is vast gemonteerd in de ingelamineerde schroefaskoker. Ook hiervoor was geen passende constructie voorhanden om dit lager in onder te brengen. Alles zou wel gepast hebben als we weer voor een 25 mm as hadden gekozen. Van dit lager is over een gedeelte van de buitenkant wat afgedraaid zodat hij ook in de schroefaskoker past.
