# HUIDDOORVOEREN en AFSLUITERS

Henk Bos

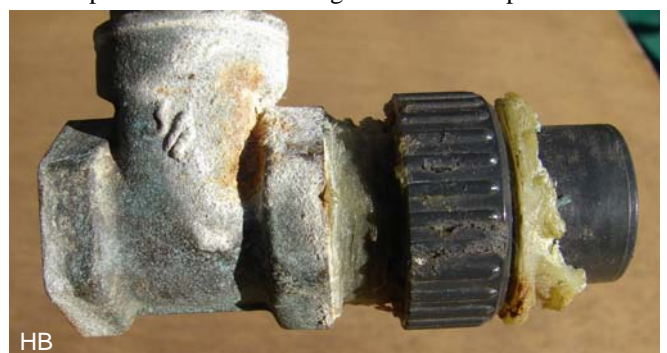
HB

*Thermoplasten blijven ergeris geven!*

Thermoplasten zijn al helemaal niet te gebruiken daar die boven de 20 °C onder spanning gaan vervormen. Onder de 0 °C is het materiaal vaak scheur gevoelig en sommigen worden bros.

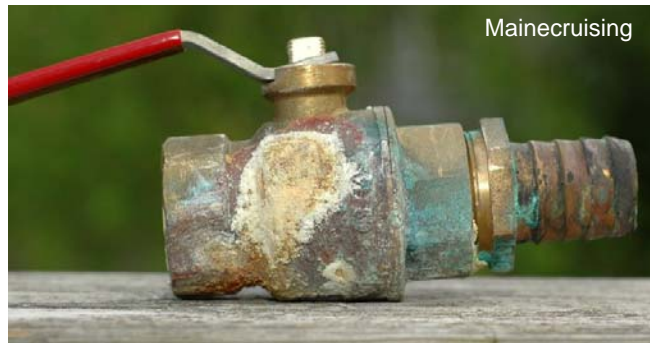
Deze messing afsluiter is op zee gebruikt...

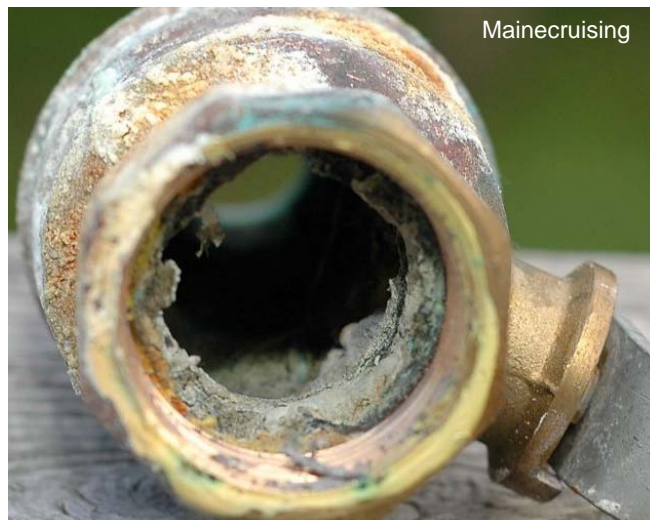
Bij controle bleek de kogel weg te zijn...

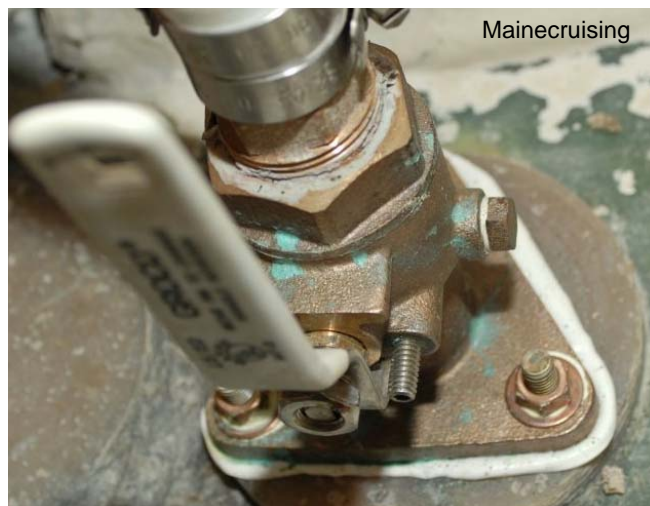
De enig goede oplossing voor alle huiddoorvoeren is met behulp van een flensaansluiting. De krachten van de aansluiting worden over een groot oppervlak verspreid en de huid van het schip wordt hierdoor zoveel mogelijk ontzien.

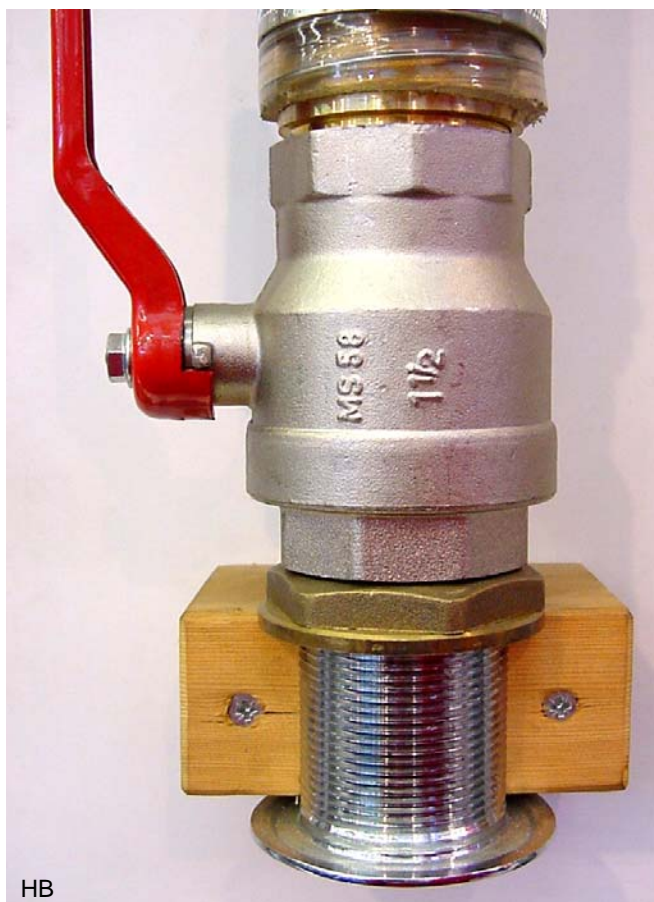
Vergeet niet om de doorvoeren aan te passen aan de dikte van de huid. De schroefdraad is veel te lang en vormt een potentiaal gevaar voor breuk. De afsluiter hoort te steunen op de contraoer met flens zodat hij niet kan trillen en haarscheuren worden voorkomen.

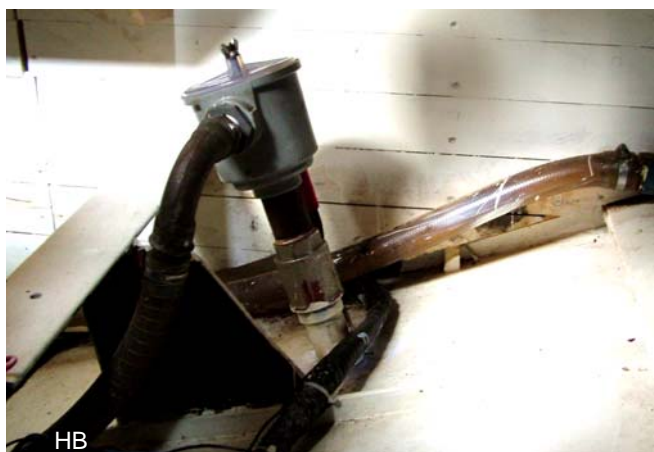
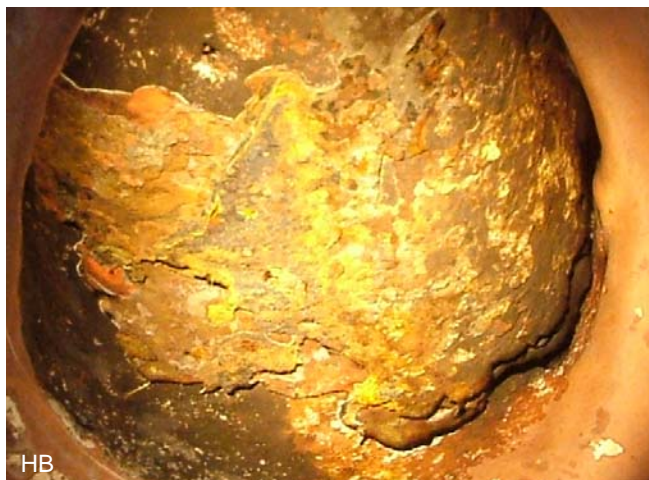
Het lassen van een stalen pijpnippel met gasdraad op de huid en daarop een afsluiter geschroefd moet zoveel mogelijk worden vermeden daar er aan de binnenkant van de pijpjes geen onderhoud gepleegd kan worden.

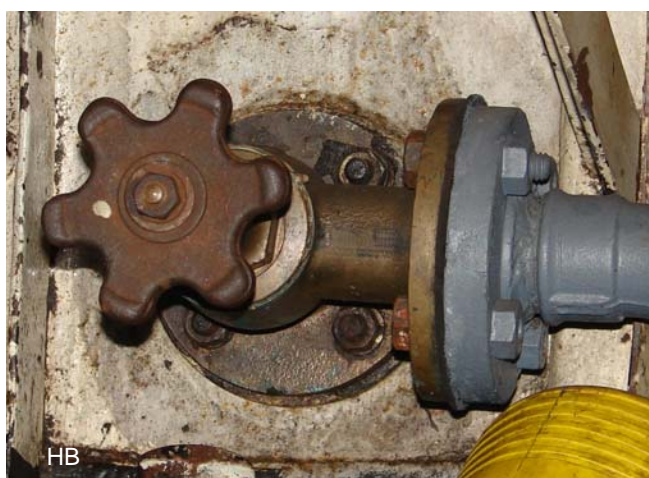
\* Bij grote stalen schepen wordt er in de huid een stalen flens gelast waarop de flens van de afsluiter door middel van bouten vastgezet kan worden.

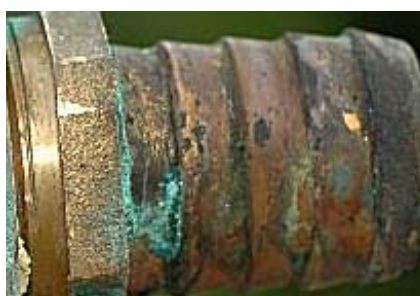
Messing bestaat uit koper en zink. Zoals u weet is zink een metaal met een laag potentiaal die gemakkelijk in oplossing gaat. Daarbij ontstaan er in het messing

kleine gaatjes en wordt het messing bros. Dit gebeurt binnenin zodat u het niet kunt zien. Wordt hij aan de buitenkant ietsje rood van kleur dan is het zaak om één en ander te gaan vervangen.

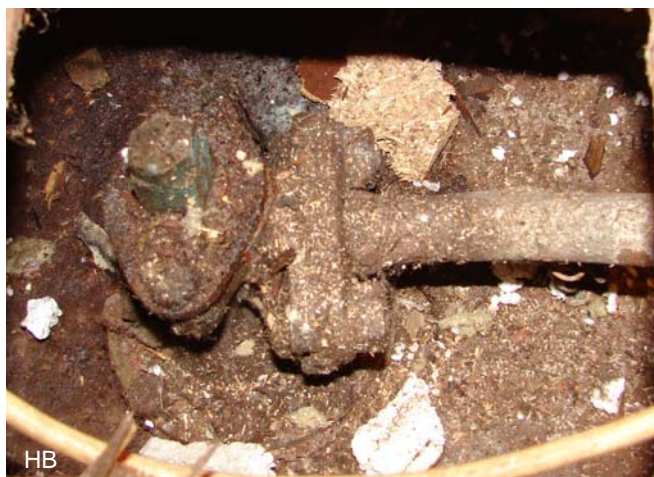
Als het leidingwerk of de pomp gaat lekken is het binnenkomen van water simpel te stoppen door de buitenboordkraan te sluiten. Dit is vaak moeilijker dan het lijkt. Het is een al langdurig bestaand probleem, dat de buitenboordkranen op moeilijk te bereiken plaatsen zitten. Daarom is het onderhoud niet of nauwelijks uit te voeren.

Het komt nog te vaak voor dat de kranen langdurig in één bepaalde stand staan. Is dit in vervuild (binnen)water dan zet zich in het binnenwater calciumcarbonaat af en in zeewater vinden pokken ook wel een plaatsje. Moet de buitenboordkraan bediend worden dan gaat het moeilijk en is er kans op breuk. Schroefassenvet is een probaat middel tegen aangroei en slijtage. Het voordeel is dat de kranen bedienbaar blijven.

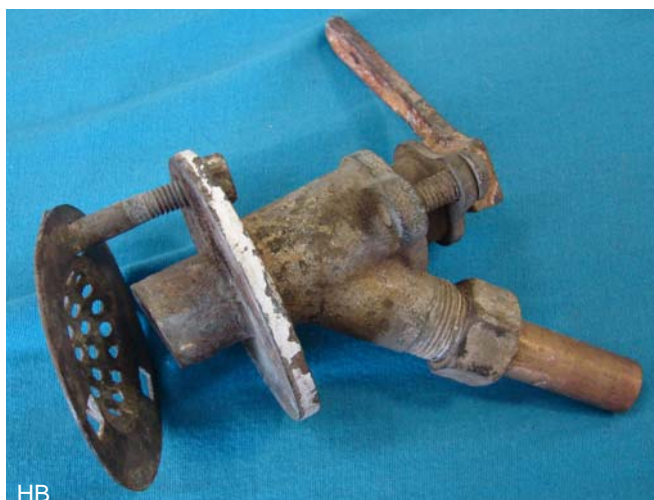
HB

De plugkraan wordt al lange tijd toegepast en heeft zijn waarde bewezen. Er zijn verschillende uitvoeringsvormen waarvan de kwaliteit verschilt.

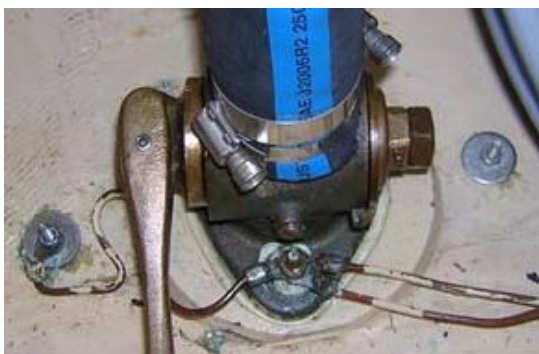
*Let op de spanningsvereffeningsleiding!*

Op deze afbeelding zijn ook de aftapmogelijkheid te zien. Alle slangaansluitingen onder de waterlijn horen 2 RVS slangenklemmen te hebben waarvan de wormschroeven elk aan een kant staan (zie foto). Het maximale aandraai koppel is 3,5 kgm wat erg laag is.

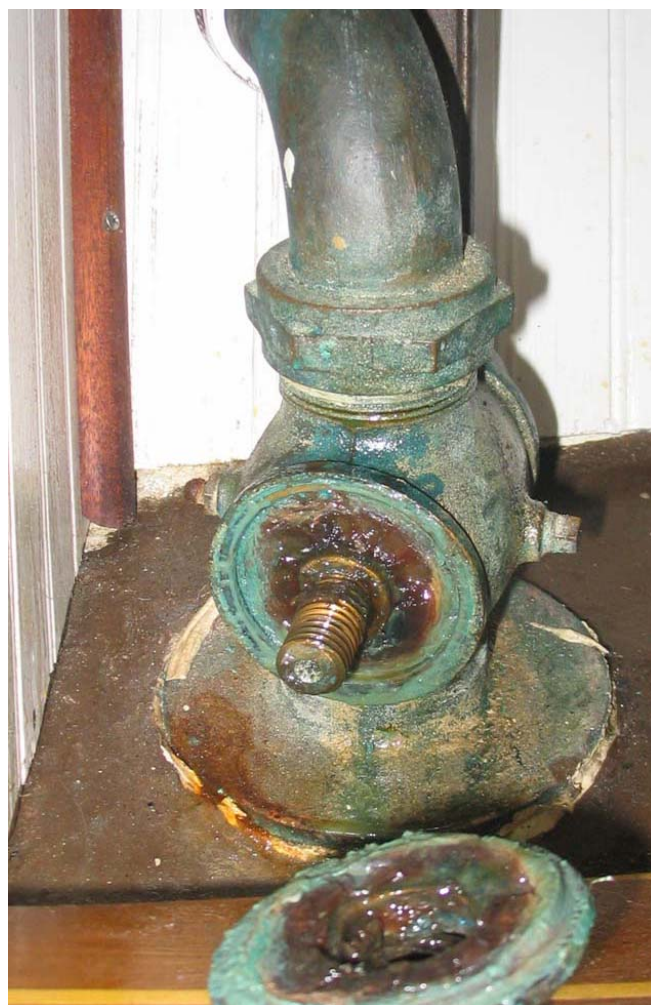
Zo zie ik het graag. Schroeffassenvet is hier zeker geschikt voor. Veel oceanzeilers gaan met een grote verscheidenheid aan vet en smeermiddelen weg maar komen terug met één vet soort nl. schroeffassenvet!

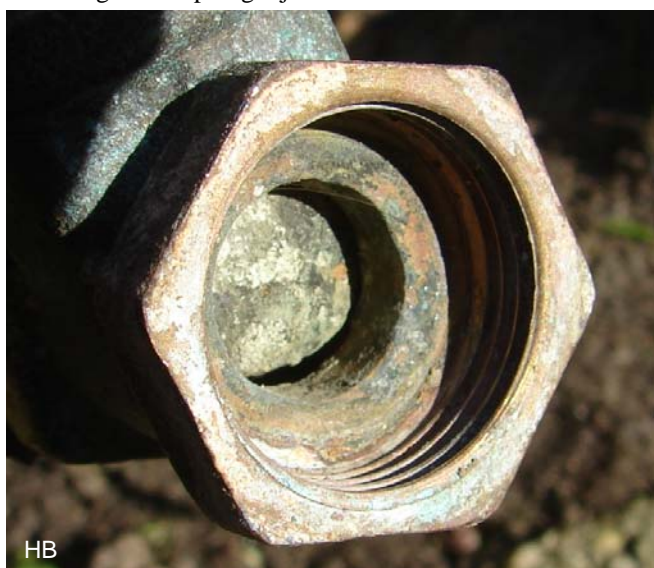
Bij deze afsluiter is geprobeerd om hem met geweld dicht te krijgen waardoor de schroefspindel is dol gedraaid. Beschadigingen komen vaker voor daar er steeds onzekerheid is of de afsluiter ook inderdaad dicht is.

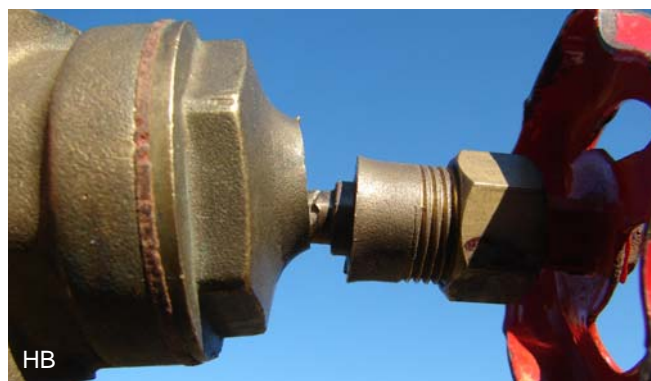
Bij deze afsluiter is het huis gebroken. Er bleek een paling in te zitten waardoor hij niet dicht wou. Het komt ook vaak voor dat er vuil of een takje inzit. Voor het gevoel zit de afsluiter dicht wat achteraf niet zo blijkt te zijn. Voer voor verzekeringen, maar eigenlijk van een verkeerde keuze van het type afsluiter.

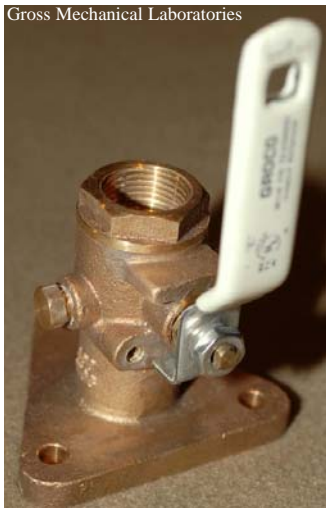
De linker versie is wel geschikt voor gebruik aan boord daar er aftapschroeven voor het water in de kogel opzitten. De standaard kogelafsluiter in Nederland missen deze voorziening. De Groco afsluiter heeft ook een aansluitschroef voor de spanningsvereffeningsleiding.

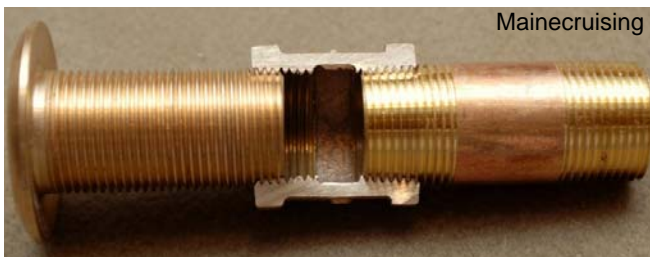
Let op de schroefdraad. De linker heeft BSP (gasdraad) en de rechtse heeft NPT (National Pipe Tapered = taps) schroefdraad. Zoals u ziet is de linker aansluiting beduidend slechter als de rechter! De linker is ook moeilijk dicht te krijgen. Kunststof afsluiters splijten op NPT draad!

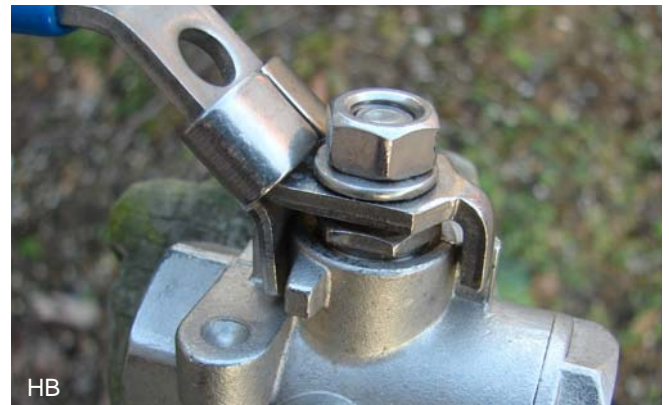
De handel is bij een goed onderhouden afsluiter gemakkelijk te verstellen. Let er op dat deze niet door trillingen van stand veranderd. Daarom zijn er ook versies verkrijgbaar met een vergrendeling.

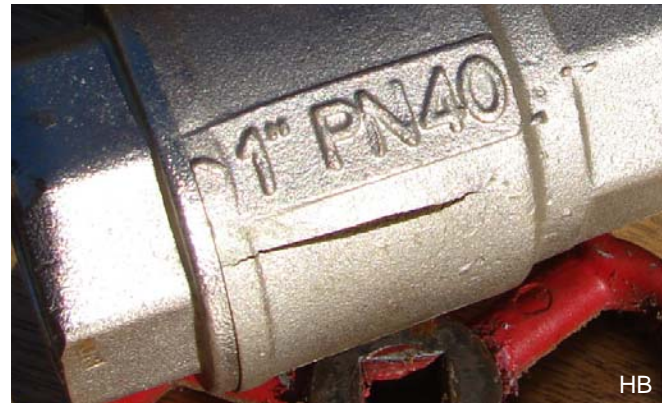
Realiseer je dat de teflon of ander soortige plastic afdichting kwetsbaar is. De veel gebruikte versie heeft geen voorziening om in gesloten stand het water in de bal af te tappen zodat deze stuk kan vriezen. Als het schip te water blijft wil een oude stofzuiger met een blaaskant uitkomst bieden. Zet de handel zo dat deze onder 45° staat. De ruimte achter de bal is dan open en de leiding inclusief kogelkraan kan eenvoudig droog geblazen worden. Terwijl de stofzuiger nog blaast, de afsluiter sluiten. Zo kan er ook 's winters doorgevaaren worden.

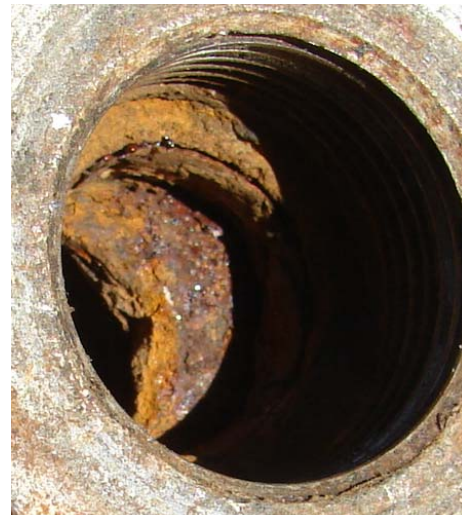
*De eigenaar van deze stalen kogelkraan dacht dat een handvol zout ook voldoende zou beschermen tegen vorstschade. Was helaas corrosie vergeten!*

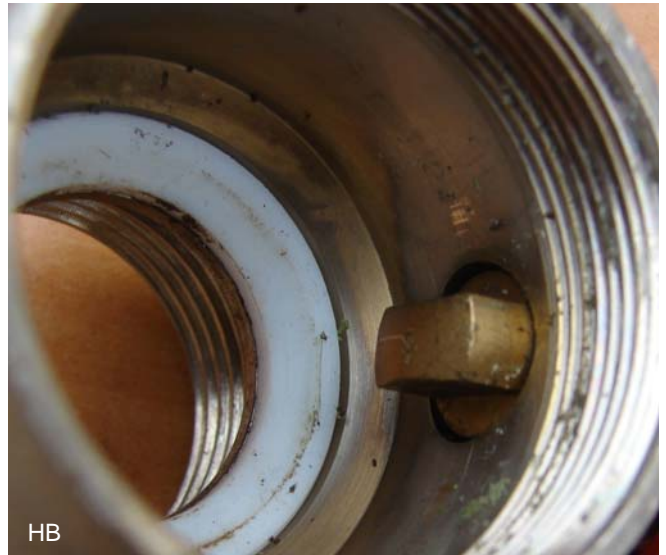
In het midden is ook hier te zien dat er geen coating aanwezig is. Daarom is regelmatige controle essentieel.

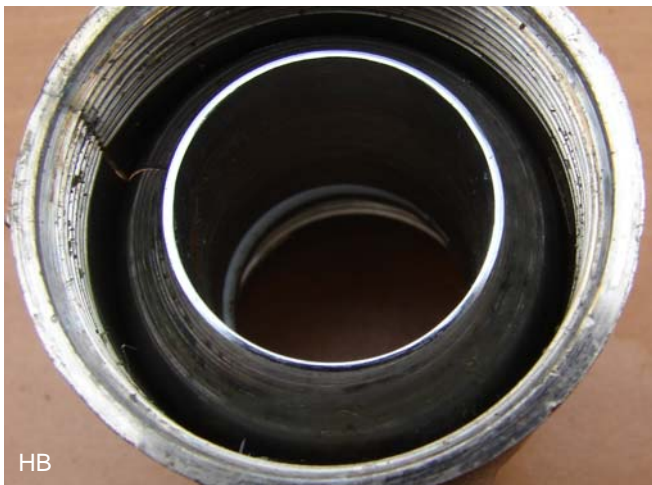
Er is ruimte rond de kogel.

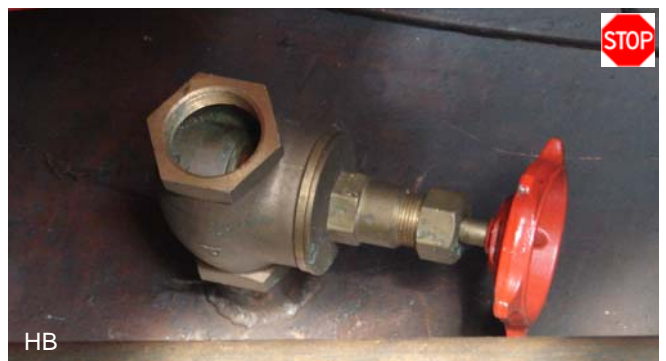
Drie problemen tegelijk. 1. de afsluiter staat op een stalen pijpnippel. 2. De afsluiter is geen buitenboordkraan. 3. De afsluiter is niet afdogt. Bij lekkage is het blub, blub enz.

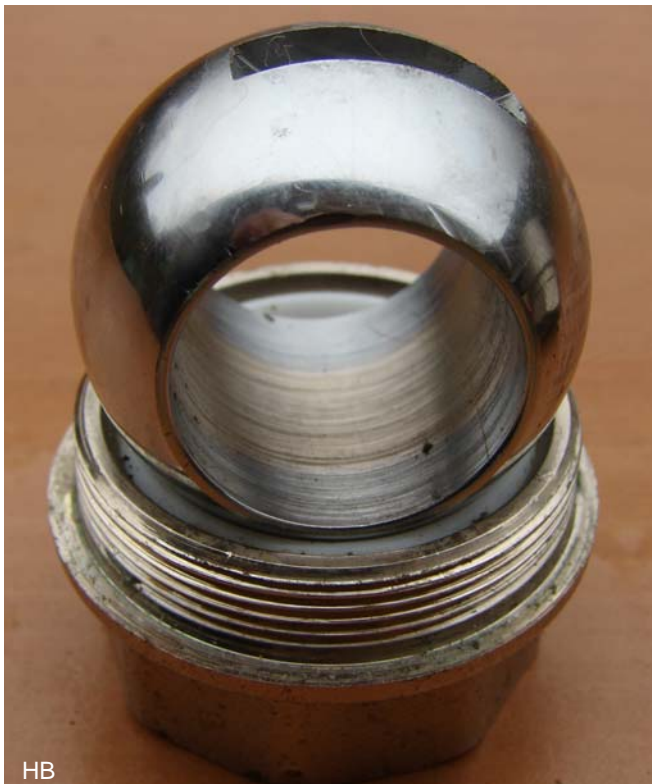
De kogelkraan is eenvoudig te openen. In gesloten stand is de kogel uit te nemen. In het midden van de kogel is geen coating aanwezig.
