Pieter en Letteke Broekman zijn afgelopen winter druk bezig geweest met hun "LYCKA" . De raamrubbers en de stootrand zijn vervangen en er is een blauwe band langs de romp aangebracht. Verder is de "Zeerailing" gewijzigd. Helaas hebben ze nog geen foto waarop de Lycka varend is te zien.

Nieuwe stootrand

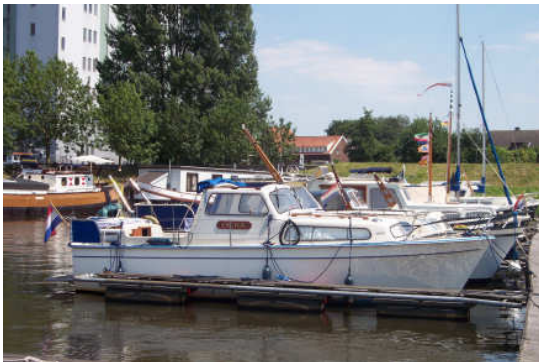
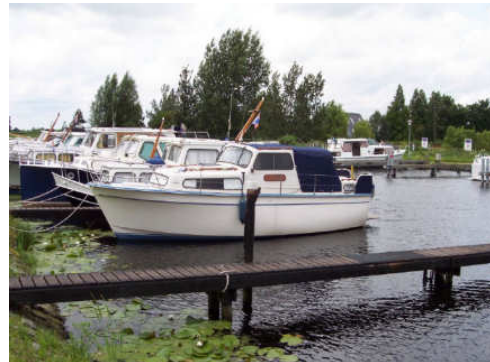
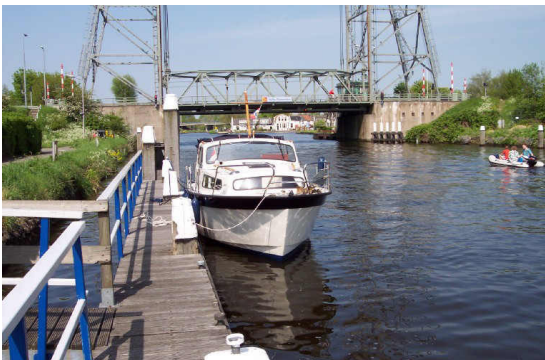
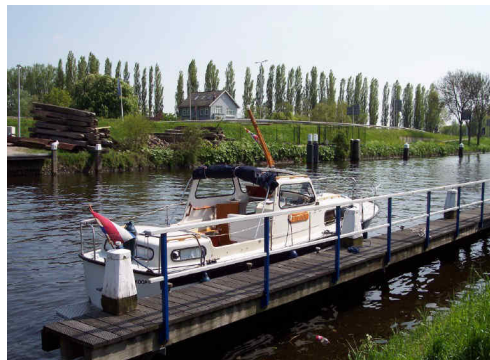
Een van de belangrijkste was het aanbrengen van een nieuwe stootrand rondom de boot.

-Oude stootrand verwijderd (bevestiging schroeven zitten achter de witte pees, deze konden er allemaal zonder problemen uitgedraaid worden).

-Vrij komende polyesterrand goed schoon gemaakt en laten drogen.

-Het bleek wel noodzakelijk te zijn (bij mijn boot) om de verhaalklampen te verwijderen om de rand er goed omheen te krijgen.
