Boegschroef inbouw door Arthur

De Lycka, een 25 eigendom van Letteke en Pieter Broekman is in het voorjaar van 2009 voorzien van een boegschroef. Hieronder volgt een relaas van de inbouw.

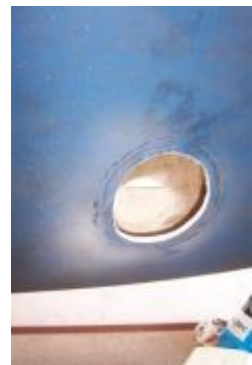
Dat doe je vanaf het onderste punt in de boot. Hier begint het probleem al, want er is geen enkele boot recht!! Zelfs een Albin niet, en dus moet je vanaf het begin af aan rekenen met een correctie factor. Vanaf het diepste punt in de kiel, ter hoogte dus van de plaats zoals hiervoor aangegeven, meet je het middelpunt van de te gebruiken boegschroefbuis af. Zowel in de hoogte als de lengte-richting van de boot moet dat punt aan beide zijden exact hetzelfde zijn....maar dan komt de kleine correctie omdat de boot iets scheef is. Vervolgens wordt het centrum van de buis bepaald, en daar wordt een gaatje geboord. Vervolgens kun je dan aan de buitenzijde van de romp vanuit dit gaatje de cirkel gaan trekken die straks uitgezaagd moet gaan worden. Dit is veruit het meest cruciale deel van het werk, want het wordt een vreemd gevormd ovaal gat, waarvan je zou denken dat het helemaal verkeerd gaat! Toch komt het goed!

Het zagen doe je met een simpele decoupeerzaag, met een zaagje welke geschikt is voor staal te zagen. Op een van de foto's zie je hoe dik het laminaat van de Albin is, als je dat ziet krijg je wederom respect voor de kwaliteit van onze bootjes.

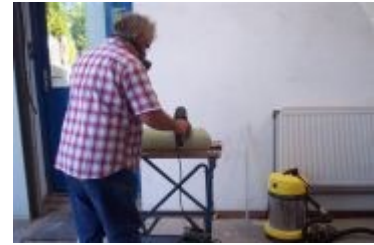
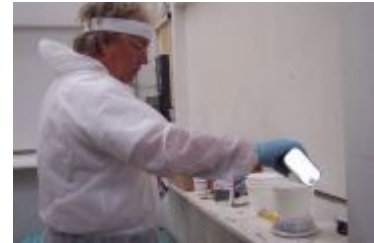
Nadat het gat is gezaagd moet de buis er in gepast worden. Nu heeft Arthur al meerdere boegschroeven ingebouwd, en heeft vóórdat hij er zelf aan begon de nodige keren meegelopen bij een werf om "het vak" te leren.....conclusie: er is nog nooit een gat gezaagd waardoor de buis direct in één beweging heen kan! Dat betekent dus, hier een beetje schaven, daar een beetje schuren, maar als je het goed doet past de buis toch vrij snel.

Het nadeel van het feit dat de eigenaar van de boot aanwezig is (Letteke wilde er sowieso niet bij zijn, maar Pieter bleef kijken.....Sorry, Pieter) dat deze voor honderd procent zeker gaat zeggen dat het gat wel wat groot lijkt....en dat is ook zo! Bij een stalen buis in een stalen schip moet je dan ook zorgen dat je een goede lasser hebt, want er komt altijd wel enige creativiteit bij kijken om alles netjes dicht te krijgen. Bij polyester is het karwei al een stuk eenvoudiger, maar niet minder secuur: staal zit nl. na een kleine lastip al vast en de buis verschuift niet meer, bij polyester echter blijft de buis bewegen zolang je ermee bezig bent met hars en glasmat, dus het fixeren van de buis komt erg secuur.

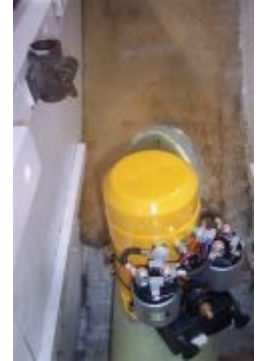
Nadat aan de binnenzijde het laminaat was uitgehard, kon de buitenkant worden afgewerkt. Controle op ingesloten luchtblazen is daarbij erg belangrijk. Deze zijn niet te voorkomen, en waar ze aan de buitenzijde zichtbaar zijn moeten ze worden opengeslepen en opgevuld met (verdikte) epoxy. Daarna wordt de zaak aan de buitenzijde afwerkt met epoxy plamuur, welke na uitharden netjes in vorm geschuurd kan worden. Ook dit is op de foto's te zien.

Het staartstuk past dus, en, in de lijn der verwachting, doet Arthur ook aan de binnenzijde nog eens flink kit op en tussen het fundatiestuk. Daarna kan de motor worden geplaatst, ditmaal zonder kit, want de motor komt "koud" op de fundatie te staan en wordt met 4 bouten vastgezet.
