## De Wulk.

In de loop der jaren heeft Hein aan zijn "Wulk" diverse veranderingen aangebracht. Geregeld komt er een berichtje met een nieuwe aanvulling van Hein.

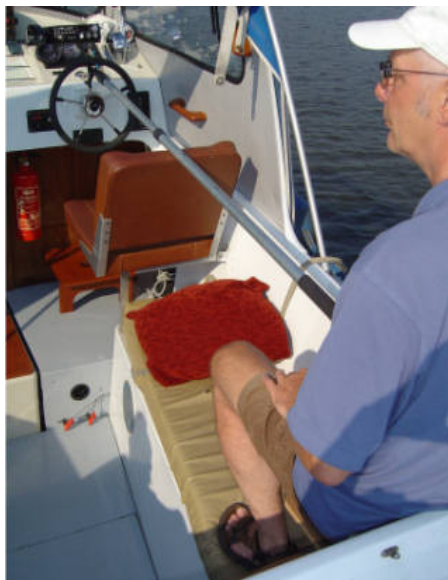
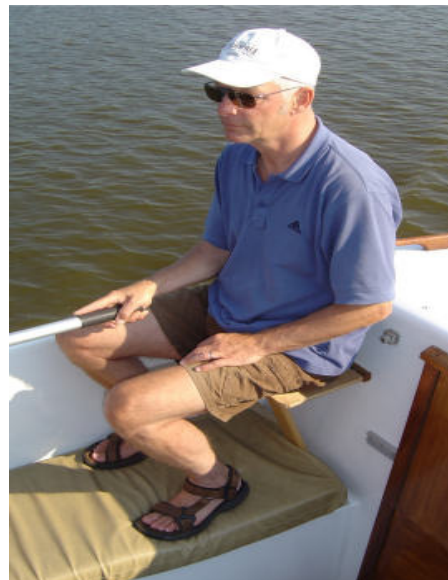
### Buitenbesturing voor een Albin 25?

Achter het stuur van de Albin kan het nogal eens warm zijn bij zonnig en windstil weer: daar wilde ik een oplossing voor. Ik heb eerst maar eens de kunst afgekeken bij andere boten die een buitenbesturing hebben maar de tuin-bankstellen en partytenten die door het landschap schuiven, ja, dat vind ik als Albinner toch maar niets. Ik heb een eenvoudige maar doeltreffende oplossing gemaakt, de proefopstelling is op de foto's te zien. Voor het fijnere stuurwerk loop ik even naar voren, op de lange einden is het heerlijk. Vanaf het klapstoeltje kijk je mooi door de ramen heen.

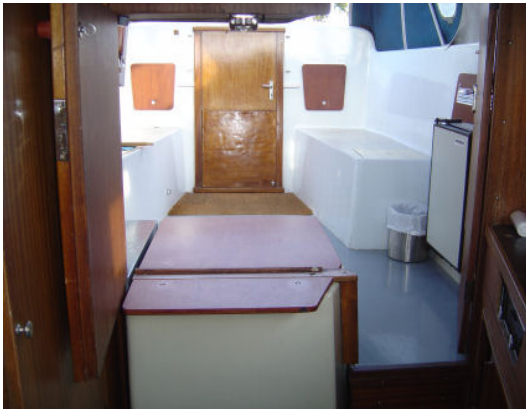
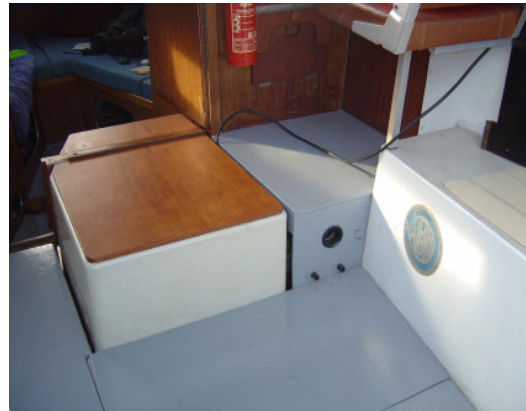
## Motorkap wordt tafel !

Sinds bij mij een nieuwe motor in de WULK werd gebouwd kan het oliepijl niet meer gecontroleerd worden via het luikje op de motorkap met het albin-logo. Dat was aanleiding om een tafelblad te monteren op de motorkap. Het blad heeft een verlenging gekregen aan de kajuitzijde zodat het gebruik vanuit de keuken makkelijker wordt. Ik ben nogal gehecht aan het albin-logo en ik heb het dan ook gemonteerd in de wand van de stuurboord-bakskist.

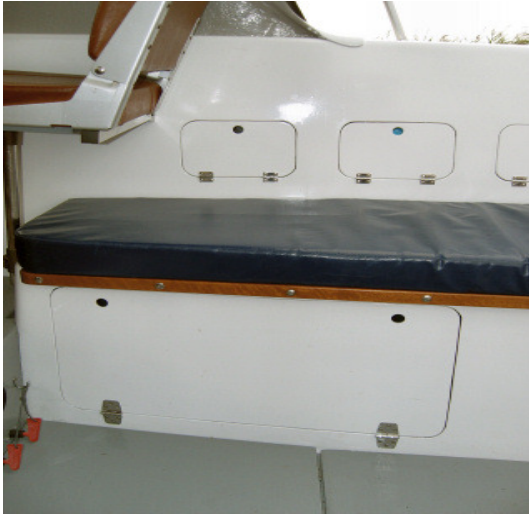
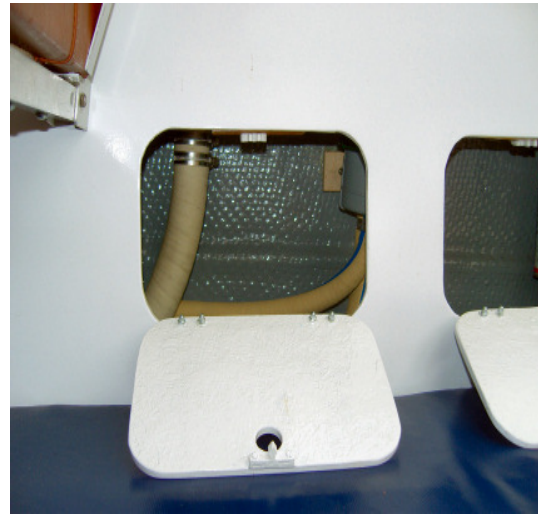
## VUILWATERINSTALLATIE.

De tank is bovenin de stuurboord-bakskist gebouwd zodat er zonodig zonder pomp direct onder de tank geloosd kan worden op het oppervlaktewater . Aan de voorzijde is een klep gemaakt zodat de tank erin kan. Doordat de bodem uit de bestaande bakskist is verwijderd blijft er nog een flinke opbergruimte over die toegankelijk is dmv de gemaakte klep. Via de bestaande deksel van de bakskist kan inspectie van

de tank plaatsvinden. Er zijn 3 kleine klepjes in de wand gemaakt voor enerzijds installatie en inspectie van afzuigdekop en luchtfilter en anderzijds voor het bruikbaar maken van de loze ruimte onder het gangboord. Het toilet behoefde geen aanpassing omdat het een elektrisch versnijdingstoilet is. Gebruikte onderdelen: tank 88 liter Allpa (past er precies in); veiligheidsventiel Vetus; koolstof-luchtfilter Vetus; niveaumeter Allpa. Het systeem functioneert uitstekend na een seizoen gebruik, alleen de niveaumeter is van slechte kwaliteit en moet vervangen worden.

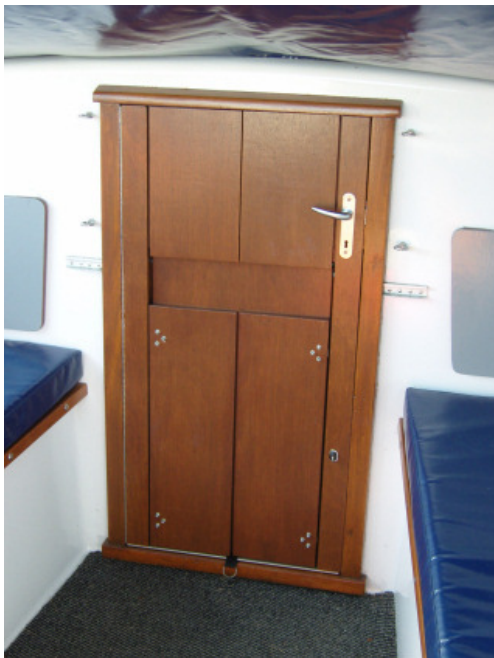
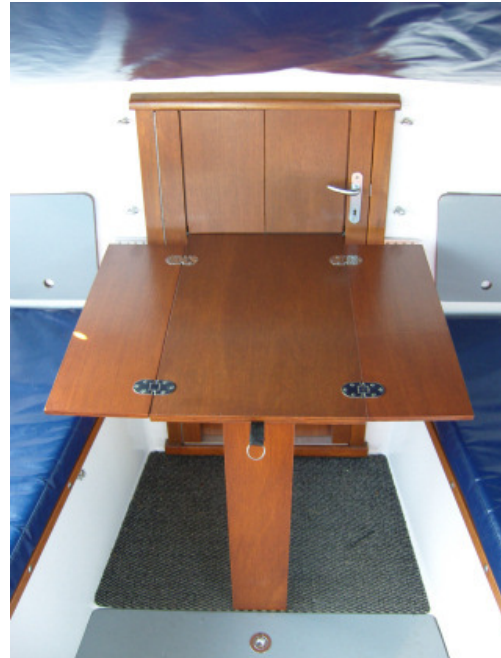
### Tafel in deur.

De deur van mijn achterkajuit was aan vervanging toe en ik was nog altijd op zoek naar de ultieme uiklaptafel in de kuip. Ik heb beide gecombineerd: een nieuwe deur met daarin opgenomen een tafel die in 1 handbeweging naar boven klapt!
